## 検証実験

題 目	瓢湖浄化実験
期 間	2011年9月14日～2011年9月30日
場 所	瓢湖（新潟県阿賀野市） 阿賀野市〔瓢湖〕管理事務所前棧橋より3メートル地点
情 報	瓢湖は、新潟県阿賀野市水原地区にある人造湖。オオハクチョウやコハクチョウの飛来地として知られる一方、集まった野鳥の餌やふん、腐った植物などにより、ヘドロが発生する問題が生じている。
浄化方式	EIBによる地生菌活性化による浄化
平均気温	おおよそ 15～20℃
期間中の天候	設置日から3日間は秋晴れで気温も高めだったが、19日頃から天候が悪化し台風の影響も出て、17日間の試験中7日間は、日差しが弱く気温も低めとなった。
装置の稼働状況	全体を通して、概ね期待した稼働状況を得ることが出来た。 19日から22日の間は太陽光発電に必要な日差しが若干不足していた様子であるが、間歇運転により稼働を保っており、正常に稼働していた。
底泥の状況	台風の影響と思われる堆積が多少見られ、発生装置から下流にかけてヘドロの減少が見られた。実際に現場を歩いた感覚では粘土層の上は砂利が露出し、以前に黒色のヘドロが確認された位置ではスポンジ化が起きていた。スポンジ化した部分では地盤が弱い為に、正確な水深は計測できなかったが、50cm近く足が沈み込んだ。採取した周辺の底泥も黒色から茶色に変わり蓮の繊維質が見えるような状態に変化していた(写真4、5参照)。
結果及び考察	短期間の試験であったが、装置周辺の底泥には改善の兆候を明らかに捉える事が出来た。装置の周辺に与える悪い影響は、確認されなかった。底泥を分解するプランクトンは、EIBにより活性化していたと考えられる。湖は予想以上に水質改善が進んでいる事実を確認できた。

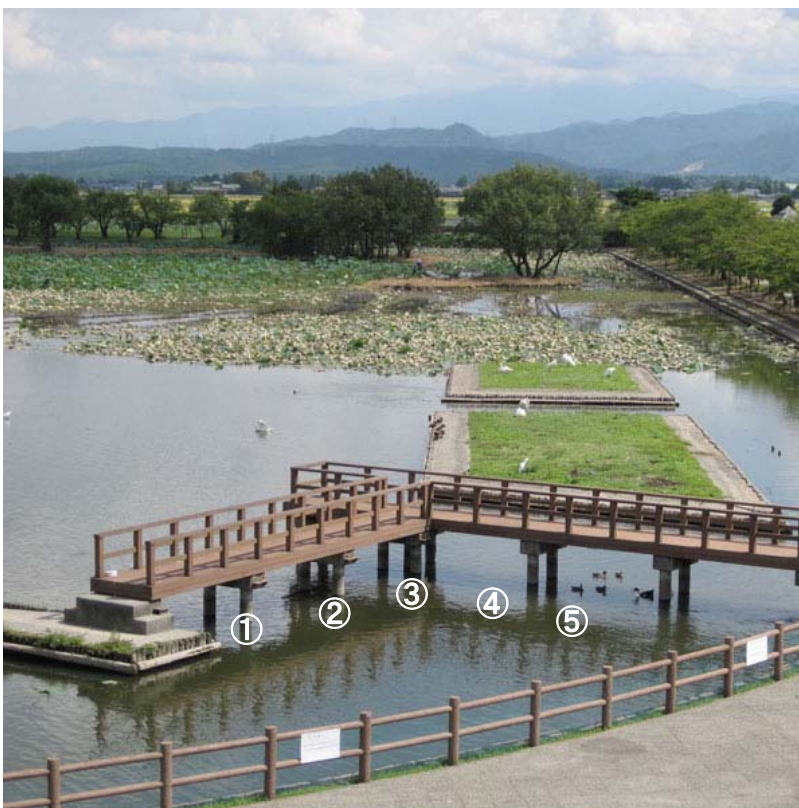
写真2 栈橋付近深さ

栈橋付近深さ

- ① 100cm
- ② 90cm
- ③ 80cm
- ④ 80cm
- ⑤ 90cm

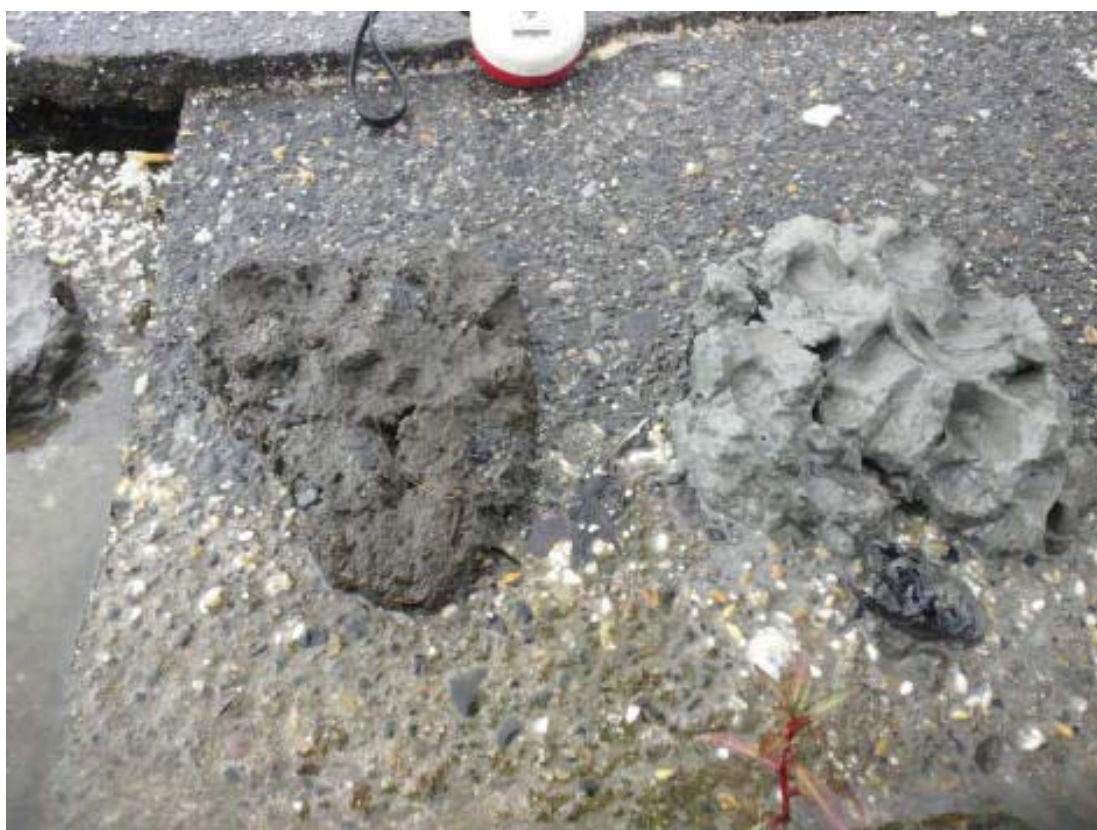
写真5 底泥の状況② スポンジ化した底泥
